## 4 最新リサイクル技術

### 4.1 最新リサイクル技術の紹介

近年の製造業者等による代表的なリサイクル技術の事例を以下に紹介します。

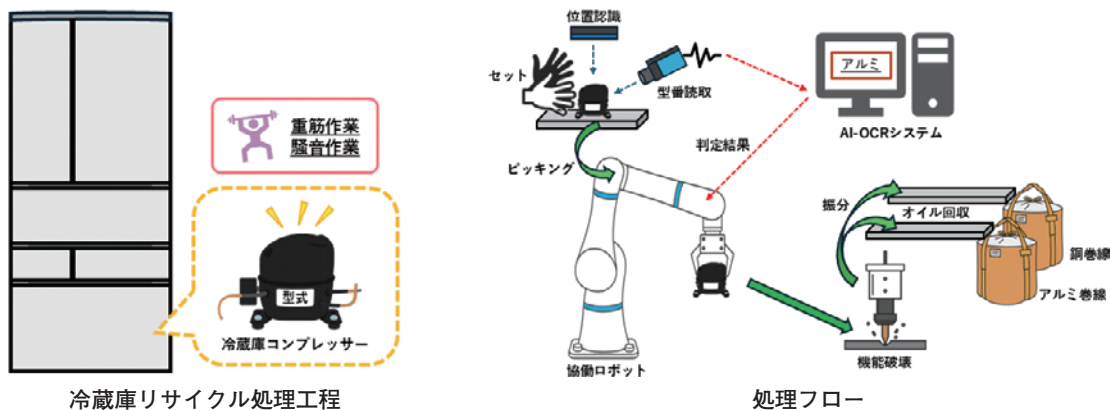
コンペア上のコンプレッサーを3Dカメラで位置認識し、さらにAI-OCRシステムによりワーク情報を取得します。その後、協働ロボットが取得情報に基づき自動で処理を行い、巻線材質ごとに適切な回収容器へ仕分けします。

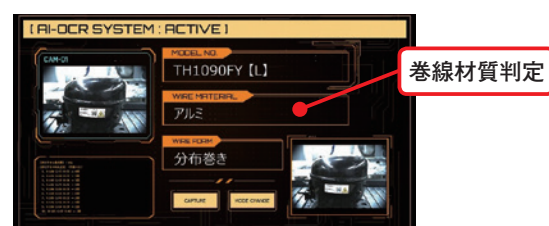
AI-OCRシステムにより素材価値を担保できるようになり、結果として素材価値の向上につながりました。さらに、従来は騒音を伴う重筋作業であった工程を自動化したことで、作業環境の改善（87dB⇒81dB）、作業負荷軽減、作業効率向上を達成しました。

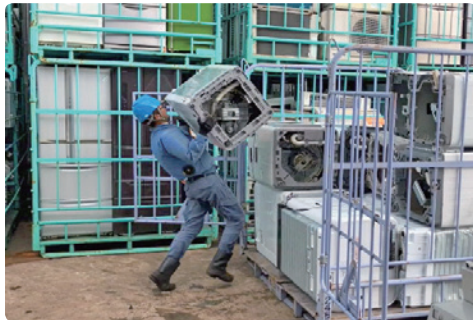
指定引取場所（以下「SY」という）での作業で最も肉体負荷が大きい作業は、廃家電を専用コンテナへ運搬・積載する作業です。大半のSYでは、作業スペースが限られ、クランプフォークリフトでの取り回しができない

ため、人力でコンテナへの積載を行っています（図1）。

図1 人力によるコンテナ積載作業

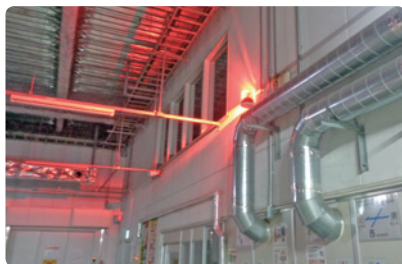
放送が聞こえない場所でも、強力なパトライトが光って回転することで、作業者に異常事態の発生を知らせるようにしました。

<パトライト回転時の様子>

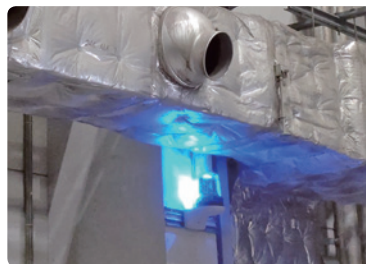
破砕機室は設備用のパトライトが数多く設置されているので、区別のため“青色”のパトライトを導入しました。

<破砕機室用の青色パトライト>

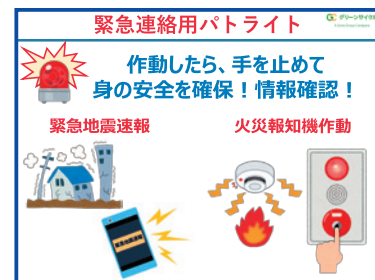
<パトライト用の表示>
