3.3 リサイクル技術の紹介

近年の製造業者等による代表的なリサイクル技術の事例を以下に紹介する。

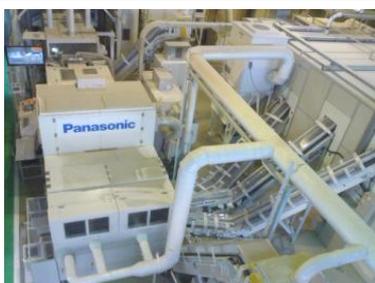
選別装置全景

リサイクルプラスチックの活用が急速に拡大する中、シュレッダー材料から単一プラスチックを選別する装置の更なる能力アップが必要となってきた。これまでの3種の単一プラスチック（PS:ポリスチレン、PP:ポリプロピレン、ABS:アクリロニトリル・ブタジエン・スチレン）を1種ずつ3回で選別・回収する装置に対し、3種同時に選別・回収する装置を開発することにより、大幅な時間当たりの回収効率が期待できる。

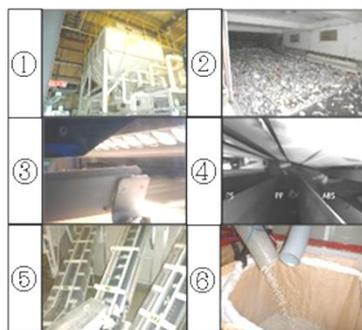
- ① 冷蔵庫ラインからホッパーへシュレッダー材料を供給
- ② ホッパーから振動スクリーンで材料を選別装置へ搬送
- ③ 近赤外線を用いてプラスチック片の種類を個別に判別
- ④ 3種類のプラスチック（PS,PP,ABS）を個別・同時に圧縮エアで連続的に打ち落とし回収
- ⑤ 回収した各プラスチックを破砕機へ搬送
- ⑥ 破砕したプラスチックを袋詰め

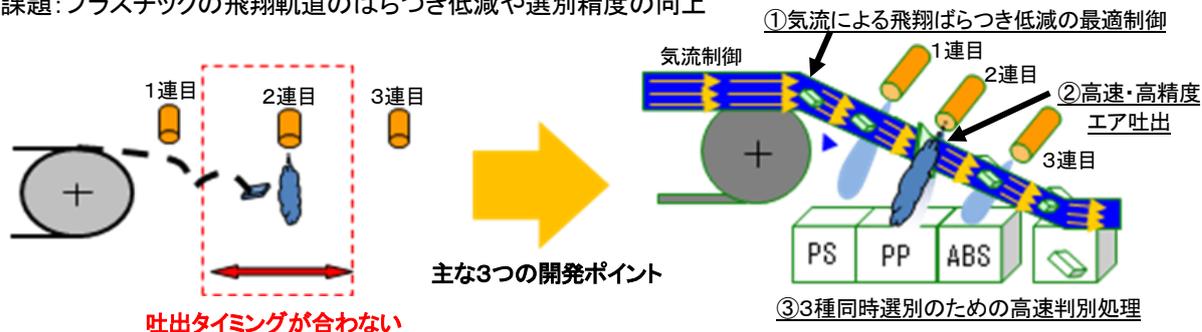
課題:プラスチックの飛翔軌道のばらつき低減や選別精度の向上

- ・気流制御による飛翔ばらつきの低減や高速・高精度の選別エア吐出技術等により3種プラスチック同時選別装置を実用化
- ・3回の選別工程を1回の工程で実施でき、実質2倍以上の処理効率を実現

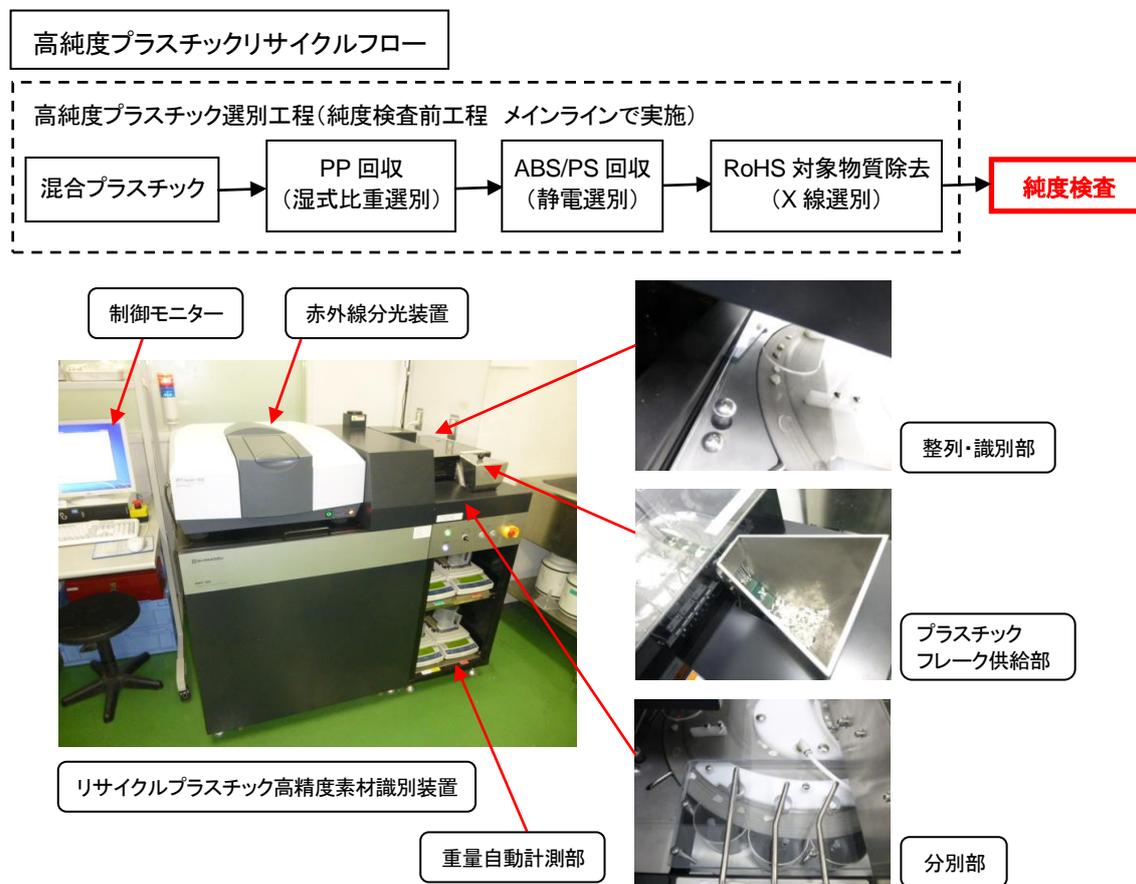
【フロー図】

- ①単一プラスチックのロットサンプル(プラスチックフレーク約数十グラム=千数百粒)を装置に供給し、自動整列させながら識別位置に搬送する。
- ②プラスチックフレークに中赤外光を照射し、約1秒/1個の識別速度にて非接触で自動分別し、サンプルの純度を判定する。

- ①プラスチックフレークのサイズや形状や色が異なっても検査できる。
- ②純度検査の結果は、リアルタイムに制御モニター上に表示される。
- ③分析装置メーカーと共同開発した技術を元に、本識別装置が本格稼働し、リサイクルプラスチックの純度検査の効率化と高精度化(識別精度 99%以上)が図れた。

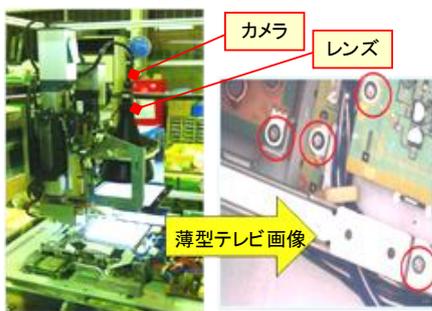
ビスを検出する高画像処理技術を搭載し、検出位置ずれを抑制、安定した位置検出が可能
(検出率 84%以上)

ネジ検出部

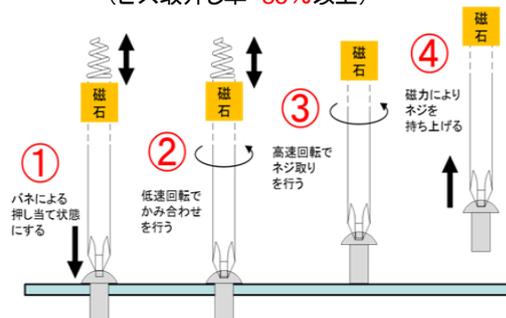
ドライバービットとネジの組合せにおいて、ビス取外し専用のドライバーユニットを新規開発。
ビスを落下させることなく、取外しを実現
(ビス取外し率 85%以上)

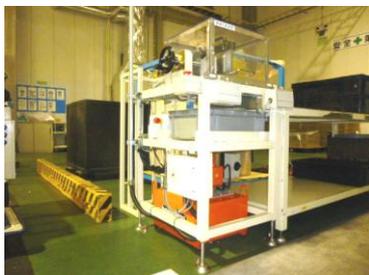
銅線切断装置全景

巻線型コンプレッサから回収した銅線は、撚糸やプラスチックで締結され、除去することが難しく、単一銅線素材と比べて素材価値が低かった。

今回、銅線切断装置を開発し、撚糸やプラスチックの異物がなくより素材価値の高い単一銅線素材を回収する。

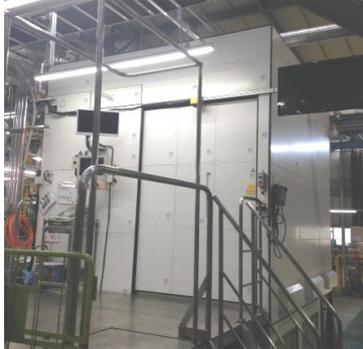
冷蔵庫VIPレーザー加工機

〈背面からの内観図〉

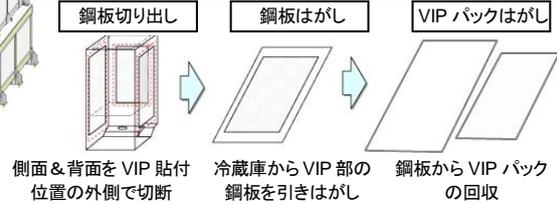
VIP回収イメージ

課題解決に当たり、VIP部の冷蔵庫鋼板をレーザーにより切り出し、VIP単体で回収ができる「冷蔵庫VIPレーザー加工機」を開発し、更にVIPの再資源化検討を進める。

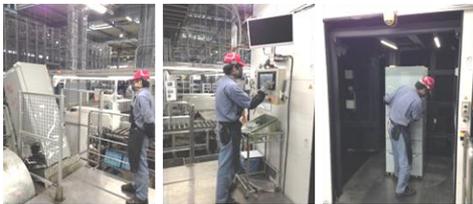
【工程 ①～②】冷蔵庫を加工機へ搬送

- ① 冷蔵庫解体ラインからVIP搭載冷蔵庫を選別。
- ② 冷蔵庫の型番を入力し加工機へ搬入する。
- ③ 加工機の自動動作フロー(3面加工 最大180秒)
 - I. 自動扉閉→冷蔵庫固定
 - II. 冷蔵庫計測(傾き、凹みデータの計測)
 - III. 冷蔵庫切断(凹み自動追従レーザー切断)
 - IV. 冷蔵庫ターンテーブル回転
 - V. (側面→裏面→側面加工 (I～IV繰り返し))
 - VI. 冷蔵庫解除→自動扉開

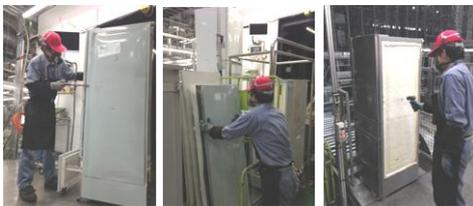
【工程 ④～⑥】加工後VIP部鋼板のはがし

- ④ 加工機から冷蔵庫を搬出し、VIP部鋼板をはがす。
- ⑤ 切り出した冷蔵庫を冷蔵庫解体ラインへ戻す。
- ⑥ 切り出した冷蔵庫鋼板は、別装置にて加熱しVIP部をはがして回収する。

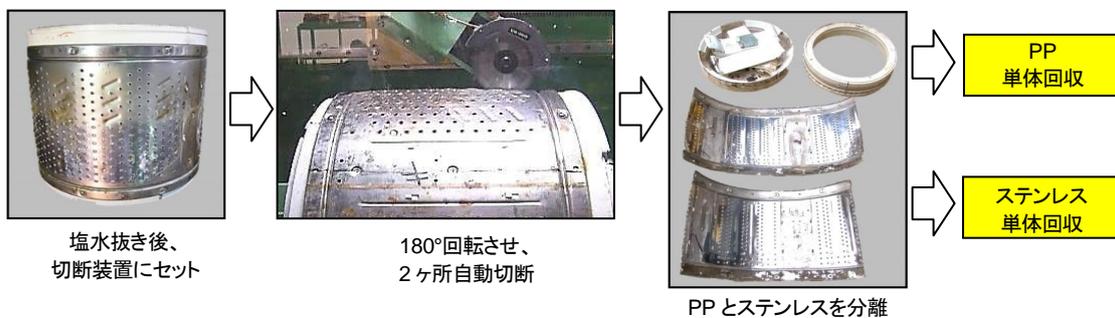
【フロー図】

- ①塩水抜きを行ったステンレス槽を切断装置に横向きにセットする。
- ②ステンレス部の減容処理を不要にするため、ステンレス槽を180°回転させ2ヶ所自動切断する。
- ③切断装置から取出し、PPとステンレスを分離する。
- ④PPは破砕機へ投入後回収。切断したステンレスは減容処理をせずにそのまま出荷する。

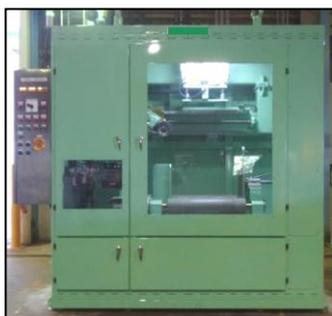
外観 2mWx2mHx1mD

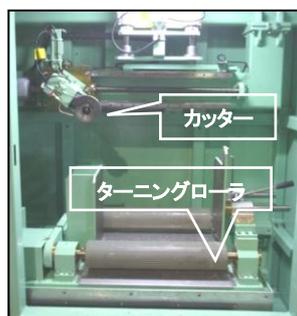
切断装置内部

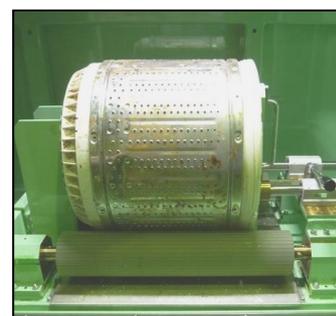
ステンレス槽をセットした状態

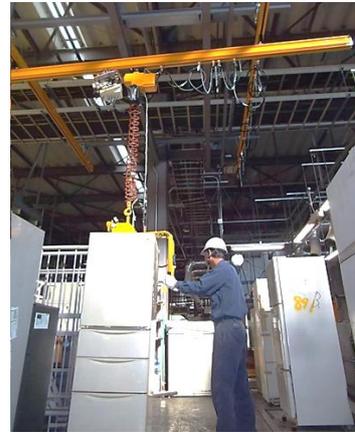
冷蔵庫運搬作業における作業者の負荷軽減と運搬時間の短縮。
対象機器廃棄物の指定引取場所からコンテナに搭載され持ち込まれた冷蔵庫等の解体ラインへの投入とフロン冷蔵庫(断熱材フロン)とノンフロン冷蔵庫(断熱材シクロペンタン)に仕分ける運搬を手作業で行っていた。
この作業は床面上を押し移動、引き移動および方向転換を行うため、作業者の身体的負担(特に腕、腰)が大きく、重労働で運搬時間にばらつきがあった。
自在クレーンの導入により、移動、方向転換が手軽で円滑な運搬作業となり、作業者負荷の大幅軽減と、運搬時間の約30%短縮となった。

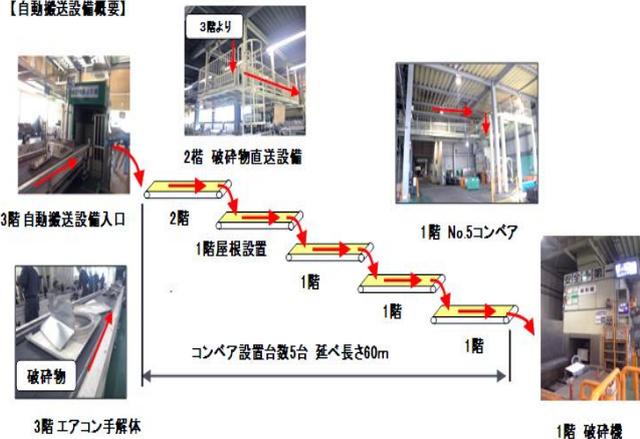
【自動搬送設備概要】

プラントスペースの制約上、エアコンの手解体を3階で行っており、従来は破碎対象物(筐体等)が入ったコンテナ(容器)を1日に約100個、フォークリフトでリフター(昇降機)に運び、1階に降ろし、再度フォークリフトで破碎機に運び、破碎していた。今回、3階の手解体ラインからベルトコンベア5本(約60m)を用いて、破碎対象物を直接破碎機に投入できるようにした。建物の床や側壁の開口など困難な工事も伴ったが、この結果、右記自動搬送工程 導入前のコンテナ積みから破碎機投入作業までが不要となり、省人化とともに、安全性(フォークリフト運転による人・物への接触リスク低減等)が向上した。

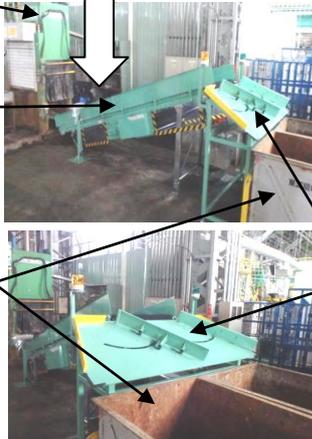
洗濯槽をモータ部分とそれ以外に分離する作業工程において、モータ部分は約10kgある。今までは、回収箱まで人力で搬送し、高さ105cmある回収箱に持ち上げて投入していた。(一日解体数約600台)
本装置により回収箱までの搬送と回収箱への投入が自動化された。また、モータ部分は2種類あり(インバータの有無)、振分け治具にてそれぞれの箱に投入する。

振分け治具

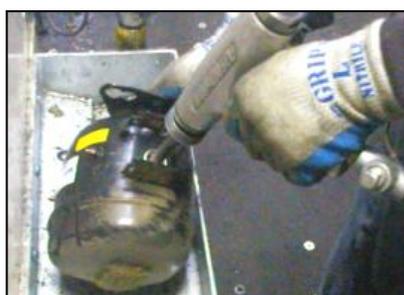
従来、この破壊は、圧縮空気を動力源とするチゼル(たがね)を用いていたが、破壊時の騒音が大きいため作業者は耳栓着用、手に振動が伝わる等作業環境上の課題があった。そこで処理効率を損なわずに作業環境を改善する専用装置の開発を行った。

エアーチゼルを使った従来の作業方法

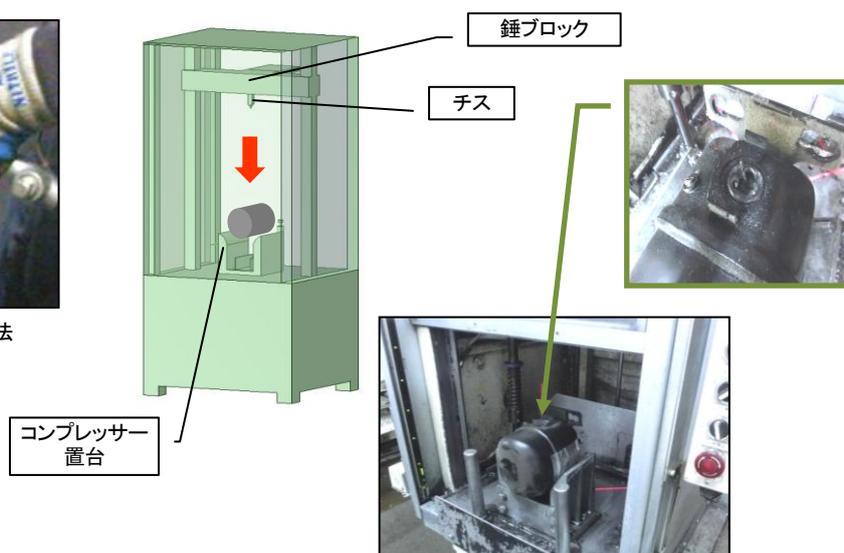
この装置の破壊原理には、先端が尖った工具(チス)を下部に組み込んだ『錘ブロック』(約20kg)を、コンプレッサーの端子部を狙って自然落下させる仕組みを採用。

設計にあたっては、労働安全衛生マネジメントシステム(OHSAS18001)に基づくリスクアセスメント手法を適用した。破壊に際しては『錘ブロック』をエアシリンダで上方へ持ち上げ保持固定することになるが、その状態は位置エネルギーを保有し続けている状態でもあるため、故障等により不慮の動作が生じた場合も想定し、各種安全対策を講じている。

《改善後》コンプレッサー機能破壊装置の開発

騒音:改善前 100dB 以上《第Ⅲ管理区分*》⇒ 改善後 85dB 未満《第Ⅰ管理区分*》
(電車が通る時のガード下レベル) (電車の車内レベル)
